COMUNE DI RIVERGARO

**PSC** PIANO  
STRUTTURALE  
COMUNALE

**ALLEGATO B.6  
SCHEDE CRITICITA' IDRAULICHE  
(DA PIANO DI PROTEZIONE CIVILE)**

**SCHEDA RILEVAMENTO CRITICITÀ**

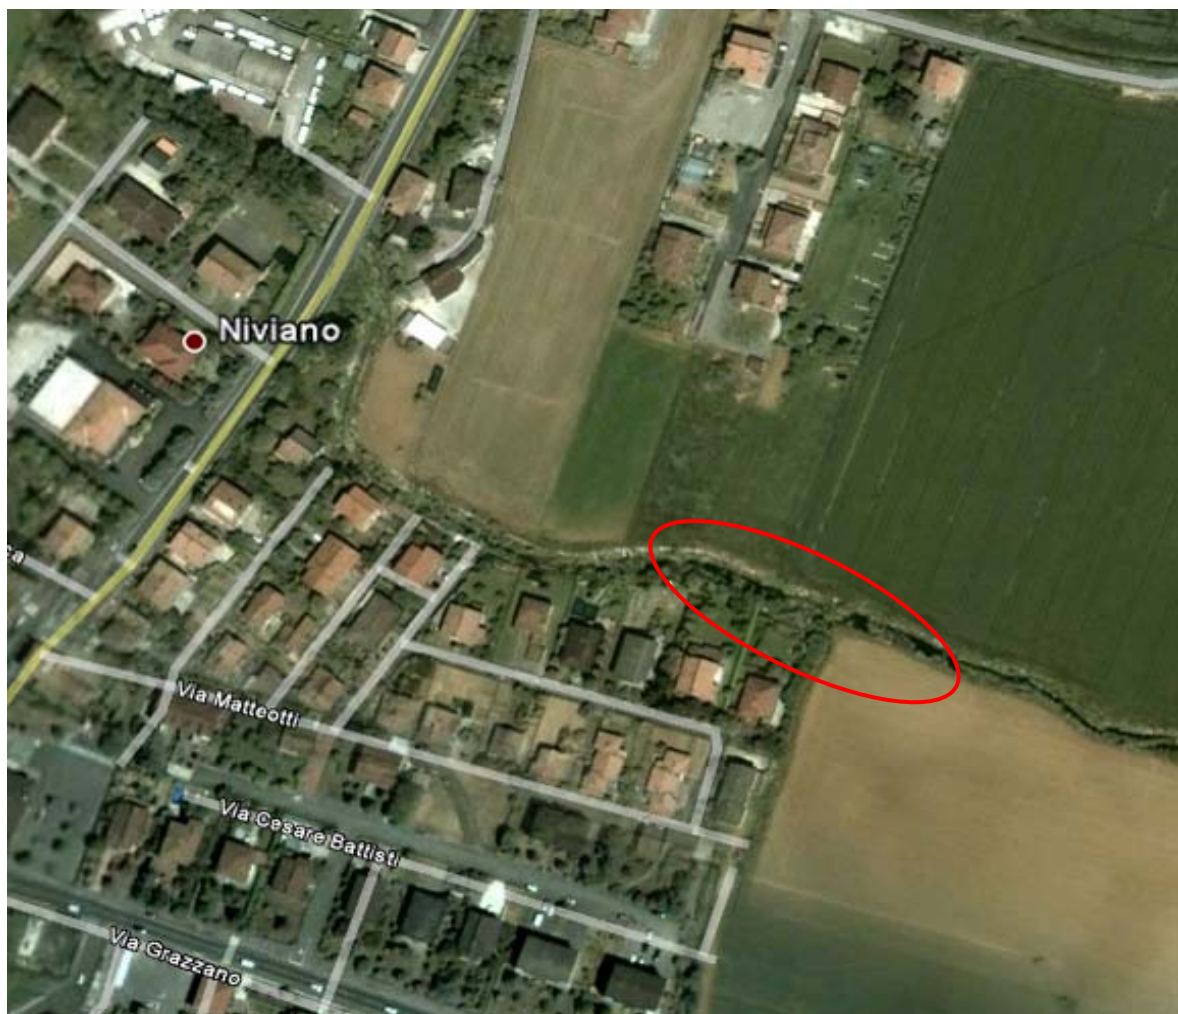
**Foto**

<b>Rischio per:</b>	<input type="checkbox"/> PERSONE <input type="checkbox"/> ANIMALI <input type="checkbox"/> VIABILITÀ <input type="checkbox"/> EDIFICI - STRUTTURE		<b>Codice</b>  <b>Riv_01</b>
<b>Comune</b>	Rivergaro		
<b>Località</b>	Niviano		
<b>Coordinate UTM</b> (GOOGLE EARTH)	<b>X (est)</b>	550.230	<b>Grado Criticità</b> <input type="checkbox"/> basso <input checked="" type="checkbox"/> medio <input type="checkbox"/> alto
	<b>Y (nord)</b>	4.976.730	
<b>Segnalato da:</b>	Ufficio tecnico comunale		
<b>Date ultimi eventi</b>			
<b>Cause</b>	Piogge intense - Rete dei canali minori in piena		
<b>Descrizione</b>	Esondazione per rigurgito del Rio Co in corrispondenza della confluenza con il Rio Trebbiola.		
<b>Scenario</b>	Allagamento parziale dell'area abitata limitrofa (circa 20 abitazioni). Battente d'acqua < 30 cm. Danni alle cose

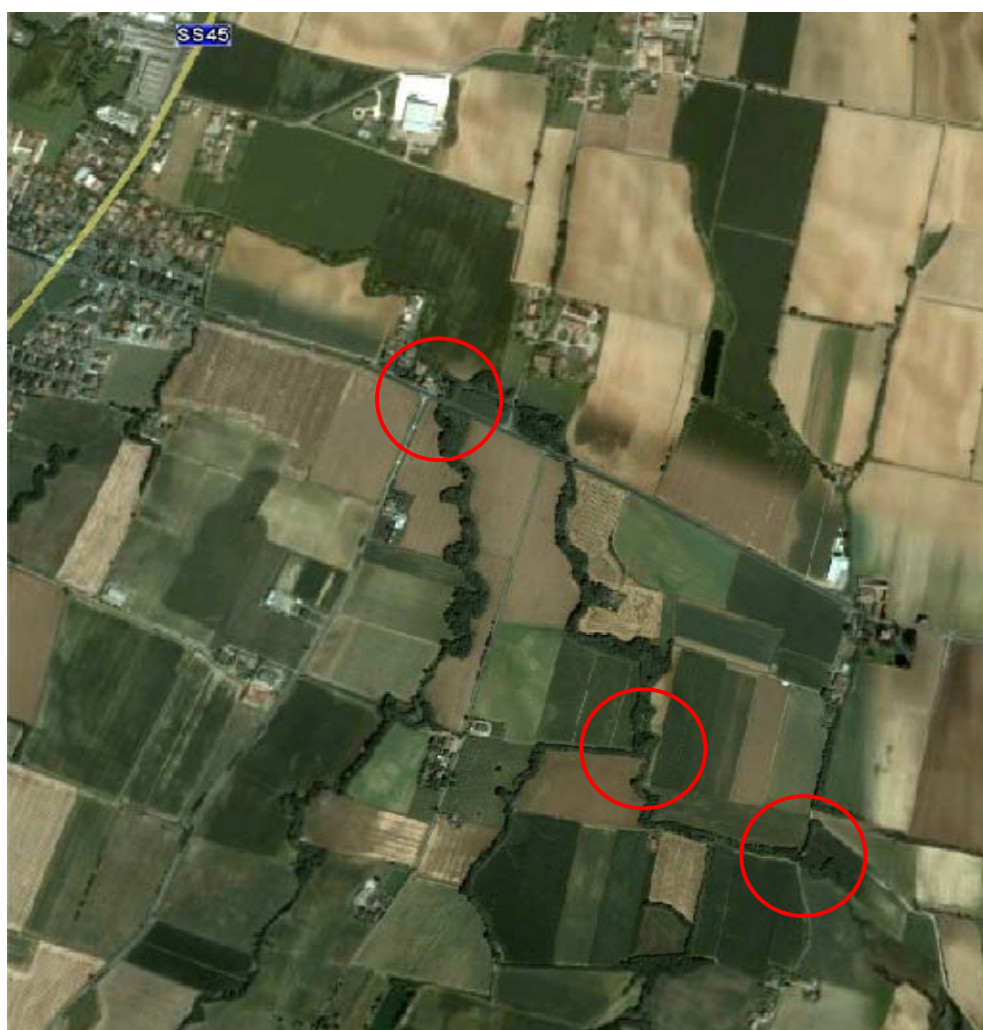
**Foto**

<b>Rischio per:</b>	<input type="checkbox"/> PERSONE <input type="checkbox"/> ANIMALI <input type="checkbox"/> VIABILITÀ <input type="checkbox"/> EDIFICI - STRUTTURE		<b>Codice</b>  <b>Riv_02</b>
<b>Comune</b>	Rivergaro		
<b>Località</b>	Niviano , Suzzano, Settima		
<b>Coordinate UTM</b> (GOOGLE EARTH)	<b>X (est)</b>	551.200	<b>Grado Criticità</b> <input type="checkbox"/> basso <input checked="" type="checkbox"/> medio <input type="checkbox"/> alto
	<b>Y (nord)</b>	4.975.480	
<b>Segnalato da:</b>	Unione Serv. Protezione Civile		
<b>Date ultimi eventi</b>			
<b>Cause</b>	Piogge intense		
<b>Descrizione</b>	Confluenza Rio Finale con Rio Bosella inizio area critica per allagamenti. Tracimazione in più punti e tratti del Rio Bosella, del Rio Trebbiola fino a Niviano, del Colatore Rifiuto da stabilimento De Rica fino a Settima.		
<b>Scenario</b>	Tracimazione del Rio Bosella, Rio Trebbiola e Colatore Rifiuto in più punti. Ampie aree allagate. Battente d'acqua < 30 cm. Problemi in alcune abitazioni a Niviano, Suzzano e Settima. Problemi in corrispondenza passaggio sotto SS.45.

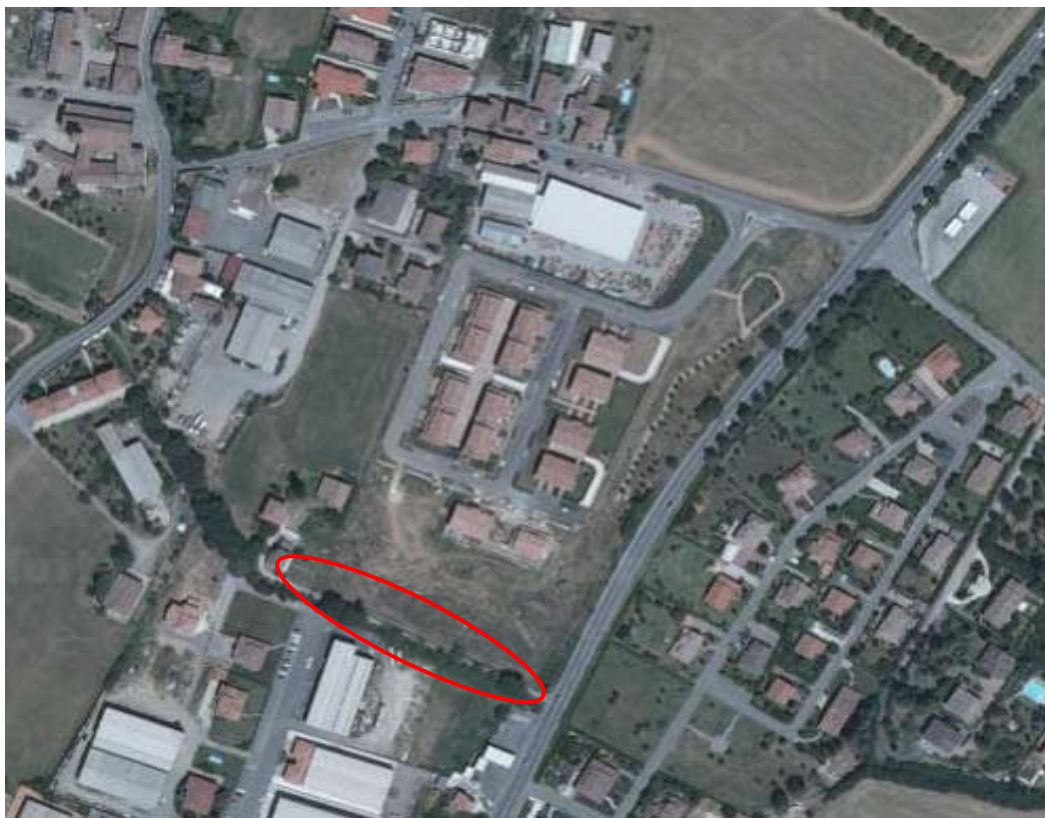
**Foto**

<b>Rischio per:</b>	<input type="checkbox"/> PERSONE <input type="checkbox"/> ANIMALI <input type="checkbox"/> VIABILITÀ <input type="checkbox"/> EDIFICI - STRUTTURE		<b>Codice</b>  <span style="font-size: 2em;">Riv_03</span>
<b>Comune</b>	Rivergaro		
<b>Località</b>	Pieve Dugliara		
<b>Coordinate UTM</b> <i>(GOOGLE EARTH)</i>	<b>X (est)</b>	547.945	<b>Grado Criticità</b> <input type="checkbox"/> basso <input checked="" type="checkbox"/> medio <input type="checkbox"/> alto
	<b>Y (nord)</b>	4.974.150	
<b>Segnalato da:</b>	Unione Serv. Prot. Civile - Coordinamento Prot. Civile		
<b>Date ultimi eventi</b>			
<b>Cause</b>	Piogge intense. Alveo interrato-ostruito per inadeguata manutenzione		
<b>Descrizione</b>	Tracimazione Rio Moscolano tratto da S.S. 45 a Pieve Dugliara. Allagamento area in destra idraulica. Criticità ora risolta dal comune con la pulizia dell'alveo.		
<b>Scenario</b>	Alveo interrato-ostruito favorisce la tracimazione del Rio Moscolano a partire dal passaggio sotto SS.45 . Allagamento area residenziale. Battente d'acqua < 30 cm

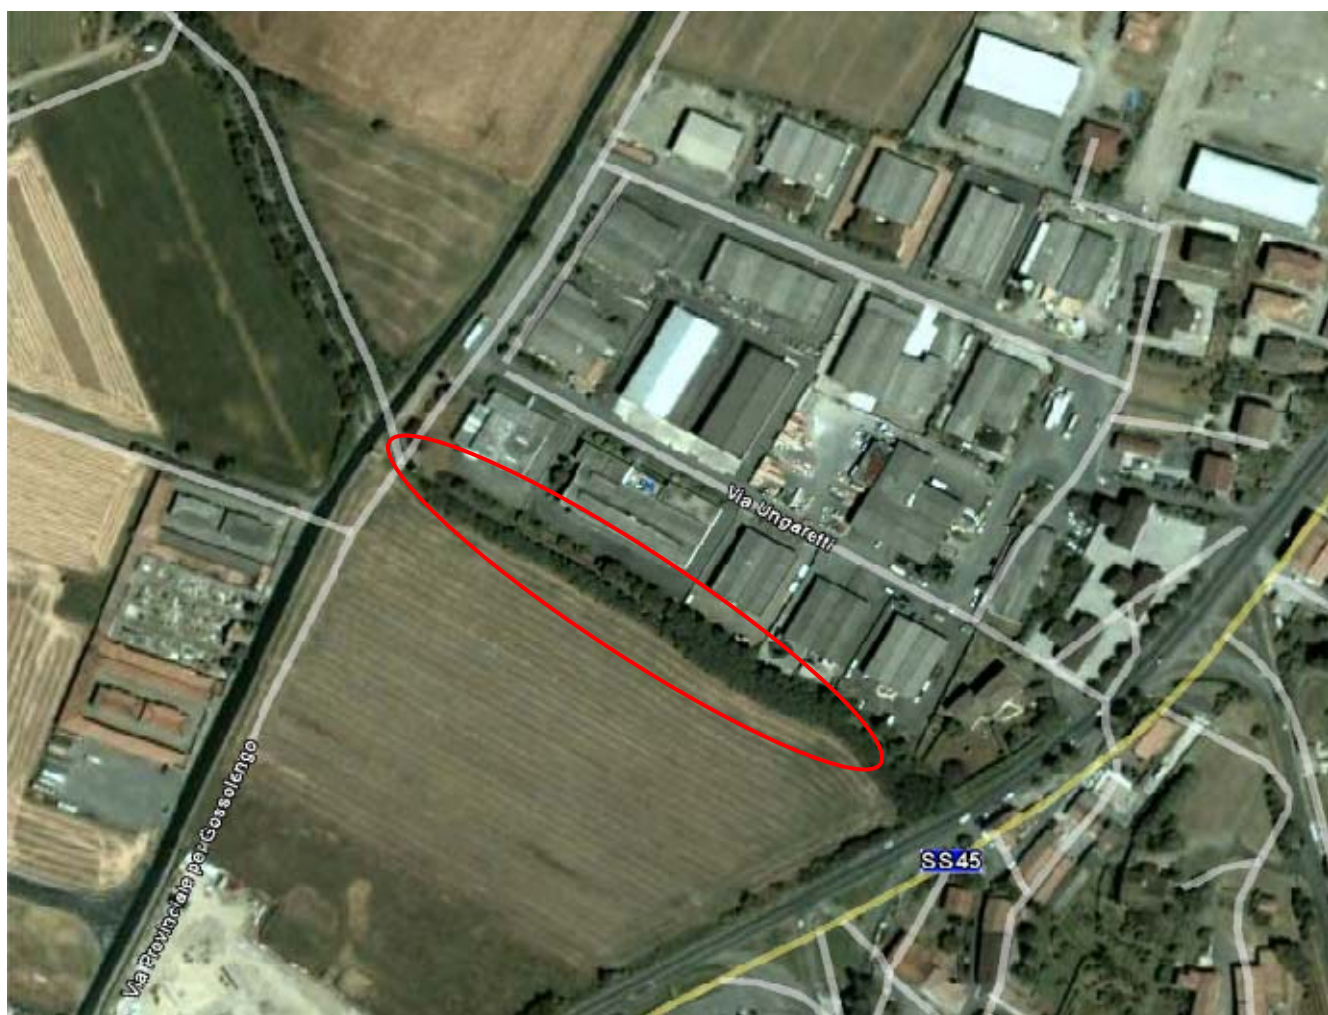
**Foto**

<b>Rischio per:</b>	<input type="checkbox"/> PERSONE <input type="checkbox"/> ANIMALI <input type="checkbox"/> VIABILITÀ <input type="checkbox"/> EDIFICI - STRUTTURE		<b>Codice</b>  <b>Riv_04</b>
<b>Comune</b>	Rivergaro		
<b>Località</b>	Fornace di Diara		
<b>Coordinate UTM</b> (GOOGLE EARTH)	<b>X (est)</b>	547.520	<b>Grado Criticità</b> <input type="checkbox"/> basso <input checked="" type="checkbox"/> medio <input type="checkbox"/> alto
	<b>Y (nord)</b>	4.973.920	
<b>Segnalato da:</b>	Unione Serv. Prot. Civile - Coordinamento Prot. Civile		
<b>Date ultimi eventi</b>			
<b>Cause</b>	Piogge intense. Alveo interrato-ostruito per inadeguata manutenzione		
<b>Descrizione</b>	Tracimazione Rio Dugliara. Allagamento area in destra idraulica. Criticità ora risolta dal comune con la pulizia dell'alveo.		
<b>Scenario</b>	Alveo interrato-ostruito favorisce la tracimazione del Rio Dugliara in più punti. Allagamento parziale area artigianale. Battente d'acqua < 30 cm

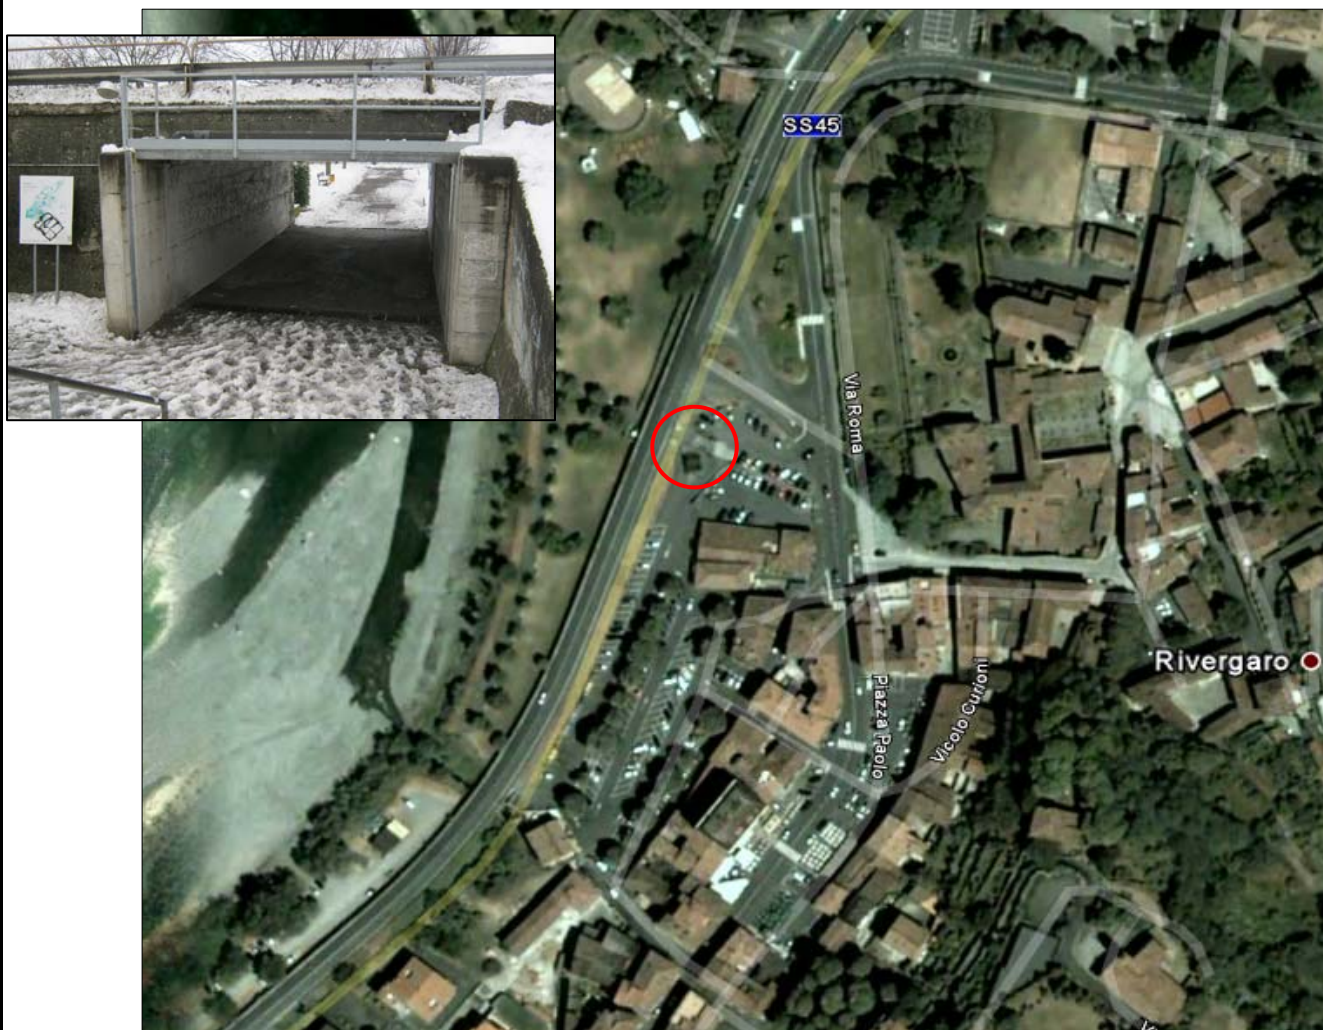
**Foto**

<b>Rischio per:</b>	<input type="checkbox"/> PERSONE <input type="checkbox"/> ANIMALI <input type="checkbox"/> VIABILITÀ <input type="checkbox"/> EDIFICI - STRUTTURE		<b>Codice</b>  <b>Riv_05</b>
<b>Comune</b>	Rivergaro		
<b>Località</b>	Rivergaro		
<b>Coordinate UTM</b> (GOOGLE EARTH)	<b>X (est)</b>	547.040	<b>Grado Criticità</b> <input type="checkbox"/> basso <input type="checkbox"/> medio <input checked="" type="checkbox"/> alto
	<b>Y (nord)</b>	4.973.270	
<b>Segnalato da:</b>	Ufficio tecnico comunale		
<b>Date ultimi eventi</b>			
<b>Cause</b>	Piogge intense. Piena del F.Trebbia con attivazione della fase di preallarme/allarme		
<b>Descrizione</b>	Varco n° 1 - sottopasso SS 45. Paratoie mobili per impedire l'ingresso delle acque del F.Trebbia e disponibilità di idrovore mobili per scaricare eventuale accumulo di acque superficiali.		
<b>Scenario</b>	Posizionamento ritardato o mal posizionamento delle paratoie mobili con allagamento della limitrofa area urbana di Rivergaro

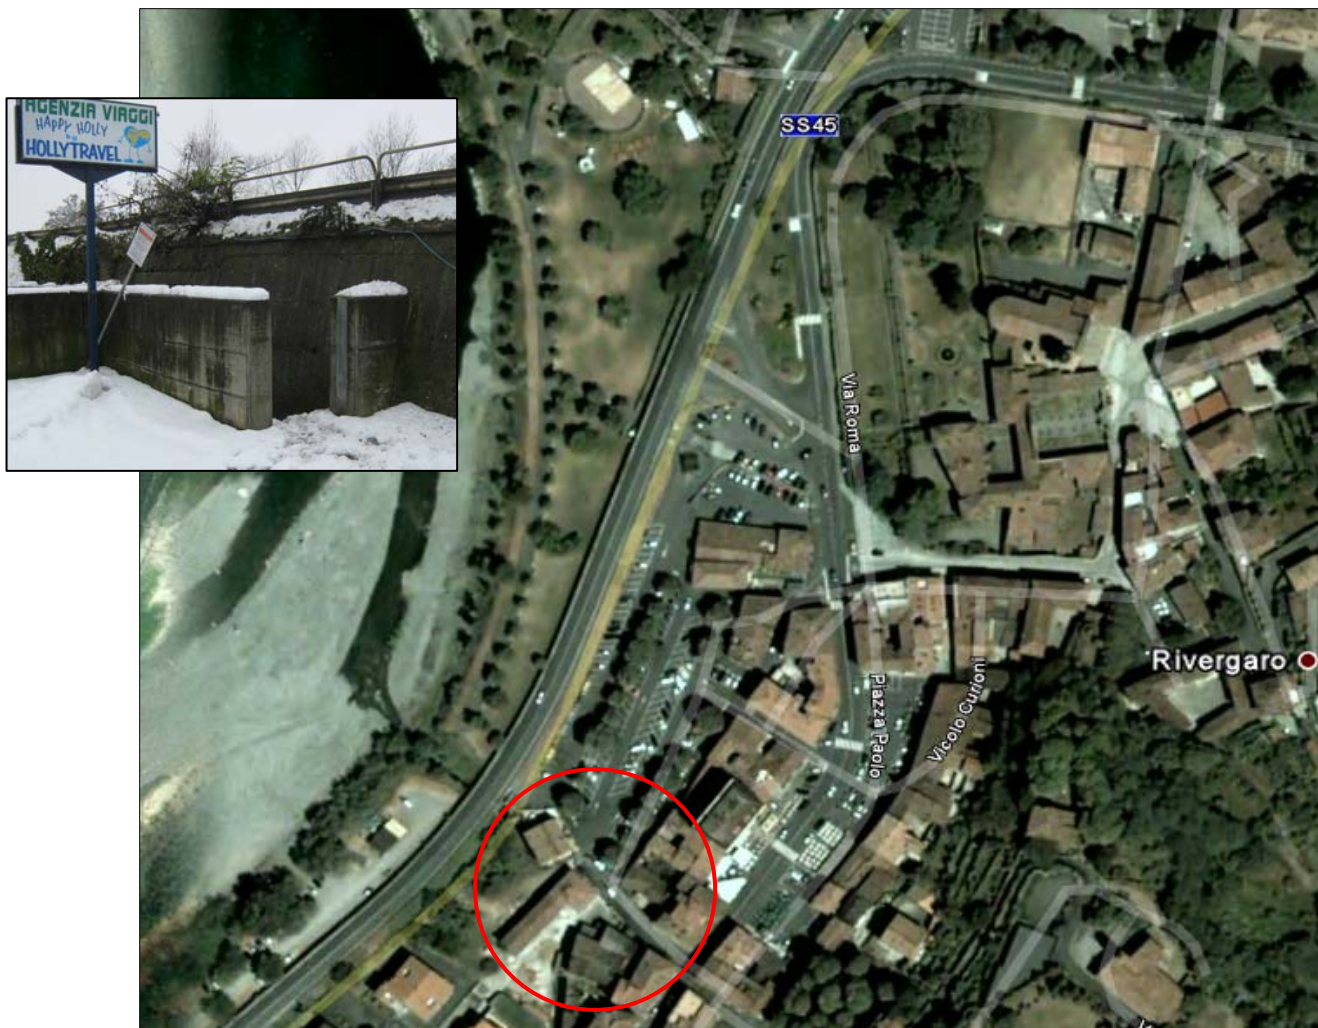
**Foto**

<b>Rischio per:</b>	<input type="checkbox"/> PERSONE <input type="checkbox"/> ANIMALI <input type="checkbox"/> VIABILITÀ <input type="checkbox"/> EDIFICI - STRUTTURE	<b>Codice</b>  <b>Riv_06</b>
<b>Comune</b>	Rivergaro	
<b>Località</b>	Rivergaro	
<b>Coordinate UTM</b> (GOOGLE EARTH)	<b>X (est)</b> 546.990 <b>Y (nord)</b> 4.973.150	<b>Grado Criticità</b> <input type="checkbox"/> basso <input type="checkbox"/> medio <input checked="" type="checkbox"/> alto
<b>Segnalato da:</b>	Ufficio tecnico comunale	
<b>Date ultimi eventi</b>		
<b>Cause</b>	Piogge intense. Piena del F.Trebbia con attivazione della fase di preallarme/allarme	
<b>Descrizione</b>	Varco n° 2 - sottopasso SS 45. Paratoie mobili per impedire l'ingresso delle acque del F.Trebbia e disponibilità di idrovore mobili per scaricare eventuale accumulo di acque superficiali.	
<b>Scenario</b>	Posizionamento ritardato o mal posizionamento delle paratoie mobili con allagamento della limitrofa area urbana di Rivergaro

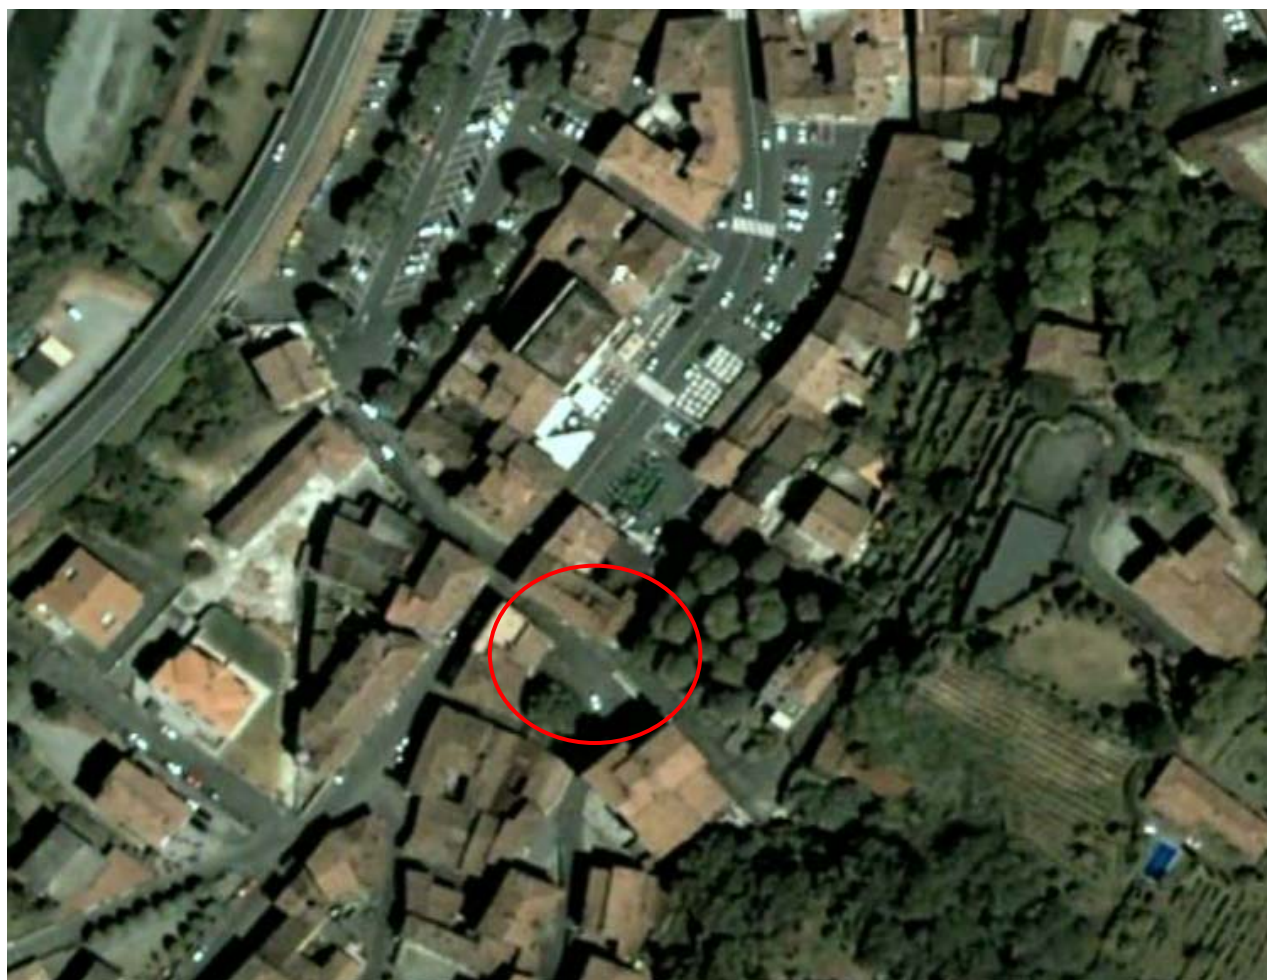
**Foto**

<b>Rischio per:</b>	<input type="checkbox"/> PERSONE <input type="checkbox"/> ANIMALI <input type="checkbox"/> VIABILITÀ <input type="checkbox"/> EDIFICI - STRUTTURE	<b>Codice</b>  <b>Riv_07</b>
<b>Comune</b>	Rivergaro	
<b>Località</b>	Rivergaro	
<b>Coordinate UTM</b> (GOOGLE EARTH)	<b>X (est)</b> 547.017 <b>Y (nord)</b> 4.973.121	<b>Grado Criticità</b> <input type="checkbox"/> basso <input checked="" type="checkbox"/> medio <input type="checkbox"/> alto
<b>Segnalato da:</b>	Ufficio tecnico comunale - Coordinamento Prot. Civile	
<b>Date ultimi eventi</b>		
<b>Cause</b>	Piogge intense. Canale interrato con scarsa officiosità idraulica	
<b>Descrizione</b>	Tracimazione tombini per insufficiente officiosità idraulica del canale intubato.	
<b>Scenario</b>	La tracimazione dei tombini causa allagamenti della strada e area urbana limitrofa

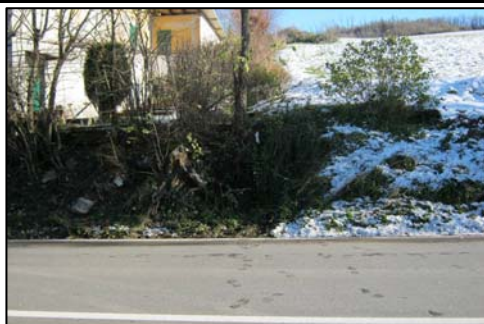
**Foto**

<b>Rischio per:</b>	<input type="checkbox"/> PERSONE <input type="checkbox"/> ANIMALI <input type="checkbox"/> VIABILITÀ <input type="checkbox"/> EDIFICI - STRUTTURE	<b>Codice</b>  <b>Riv_09</b>
<b>Comune</b>	Rivergaro	
<b>Località</b>	Osteria Bellaria	
<b>Coordinate UTM</b> (GOOGLE EARTH)	<b>X (est)</b> 546.360 <b>Y (nord)</b> 4.972.220	<b>Grado Criticità</b> <input checked="" type="checkbox"/> basso <input type="checkbox"/> medio <input type="checkbox"/> alto
<b>Segnalato da:</b>	Ufficio tecnico comunale	
<b>Date ultimi eventi</b>		
<b>Cause</b>	Piogge intense	
<b>Descrizione</b>	L'acqua superficiale del versante a monte della SS45 invade la sede della SS45 portando fango che rende insicura alla viabilità la superficie stradale. Manutenzione comunale della cunetta e tombino attraversamento stradale	
<b>Scenario</b>	L'intasamento parziale della cunetta e del tombino di attraversamento stradale favorisce il passaggio delle acque superficiali fangose sulla sede stradale. Pericolo per viabilità

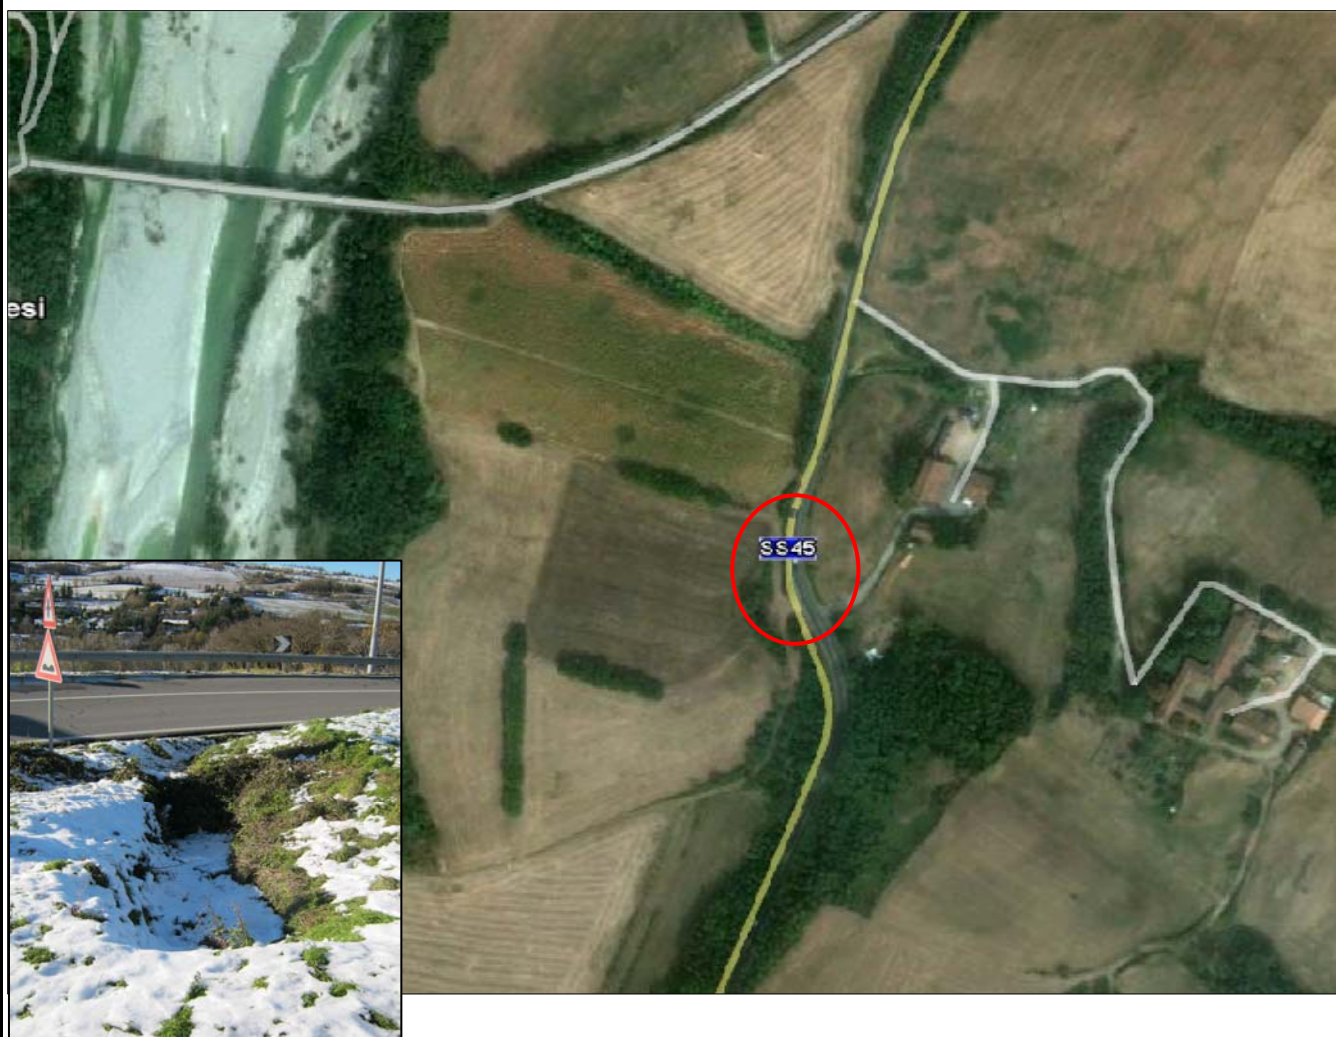
**Foto**

<b>Rischio per:</b>	<input type="checkbox"/> PERSONE <input type="checkbox"/> ANIMALI <input type="checkbox"/> VIABILITÀ <input type="checkbox"/> EDIFICI - STRUTTURE		<b>Codice</b>  <b>Riv_10</b>
<b>Comune</b>	Rivergaro		
<b>Località</b>	SS45 - Fabbiano		
<b>Coordinate UTM</b> (GOOGLE EARTH)	<b>X (est)</b>	546.240	<b>Grado Criticità</b> <input type="checkbox"/> basso <input type="checkbox"/> medio <input checked="" type="checkbox"/> alto
	<b>Y (nord)</b>	4.971.830	
<b>Segnalato da:</b>	Unione comuni serv. Prot.Civile		
<b>Date ultimi eventi</b>			
<b>Cause</b>	Piogge intense, conformazione stradale		
<b>Descrizione</b>	Accumulo di acque superficiali a lato strada e su parte delle sede stradale causato dal parziale intasamento del tombino di attraversamento stradale		
<b>Scenario</b>	L'accumulo - passaggio di acque superficiali sulla sede stradale causa incidenti stradali anche gravi

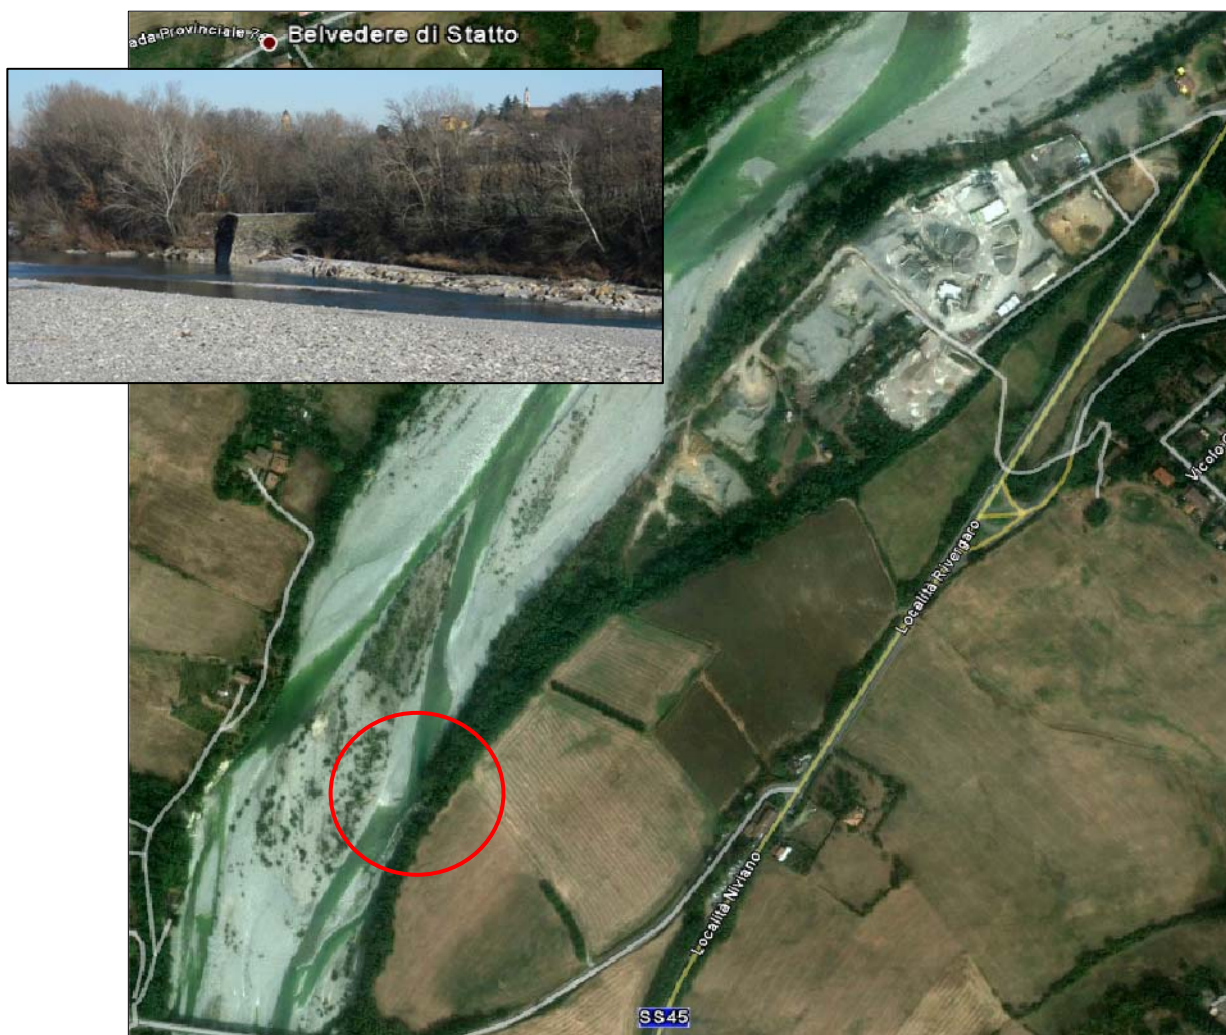
**Foto**

<b>Rischio per:</b>	<input type="checkbox"/> PERSONE <input type="checkbox"/> ANIMALI <input type="checkbox"/> VIABILITÀ <input type="checkbox"/> EDIFICI - STRUTTURE	<b>Codice</b>  <b>Riv_11</b>
<b>Comune</b>	Rivergaro	
<b>Località</b>	Ponte sul Trebbia - Canale Mulino	
<b>Coordinate UTM</b> (GOOGLE EARTH)	<b>X (est)</b> 546.080 <b>Y (nord)</b> 4.972.260	<b>Grado Criticità</b> <input type="checkbox"/> basso <input type="checkbox"/> medio <input checked="" type="checkbox"/> alto
<b>Segnalato da:</b>	Ufficio tecnico comunale	
<b>Date ultimi eventi</b>		
<b>Cause</b>	Piena del F.Trebbia e piogge intense	
<b>Descrizione</b>	Paratoia (sul Trebbia) Canale del Mulino. Le acque del F.Trebbia quando in piena alimentano il Canale del Mulino (canale di derivazione) che attraversa la SS45, attraversa parte di Rivergaro (zona ex mulino) e confluisce nel Rio Merdaro.	
<b>Scenario</b>	La mancata chiusura delle paratoie in occasione di una piena eccezionale del F.Trebbia provoca la piena del Canale del Mulino che si somma al Rio Merdaro e alle acque superficiali urbane dando luogo ad allagamenti urbani anche per rigurgito

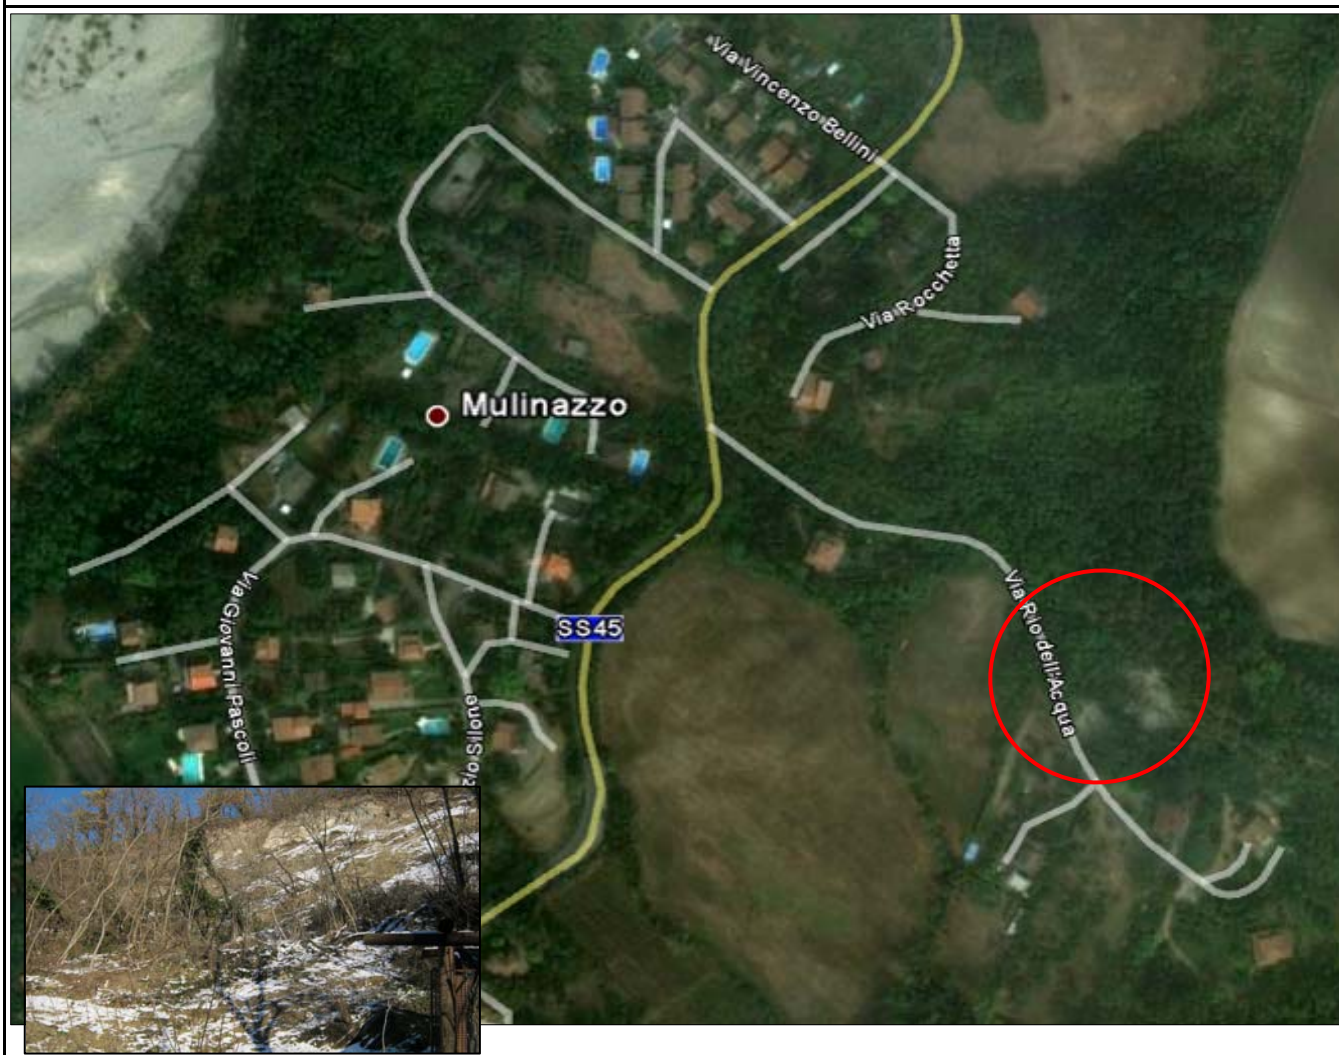
**Foto**

<b>Rischio per:</b>	<input type="checkbox"/> PERSONE <input type="checkbox"/> ANIMALI <input type="checkbox"/> VIABILITÀ <input type="checkbox"/> EDIFICI - STRUTTURE	<b>Codice</b>  <b>Riv_12</b>
<b>Comune</b>	Rivergaro	
<b>Località</b>	Mulinazzo - via Rio dell'Acqua	
<b>Coordinate UTM</b> (GOOGLE EARTH)	<b>X (est)</b> 546.310 <b>Y (nord)</b> 4.970.530	<b>Grado Criticità</b> <input type="checkbox"/> basso <input type="checkbox"/> medio <input checked="" type="checkbox"/> alto
<b>Segnalato da:</b>	Ufficio tecnico comunale	
<b>Date ultimi eventi</b>		
<b>Cause</b>	Piogge intense - Piogge prolungate - Eventi sismici	
<b>Descrizione</b>	Instabilità del versante a monte di Via dell'Acqua, unico accesso a gruppo di case. Fenomeni di smottamento e frana di materiali sulla sede stradale.	
<b>Scenario</b>	Periodo particolarmente piovoso causa l' imbibizione del versante che si destabilizza in più punti e da luogo a una o più frane superficiali che coinvolgono la strada e proprietà sottostanti. Alcune abitazioni restano isolate.

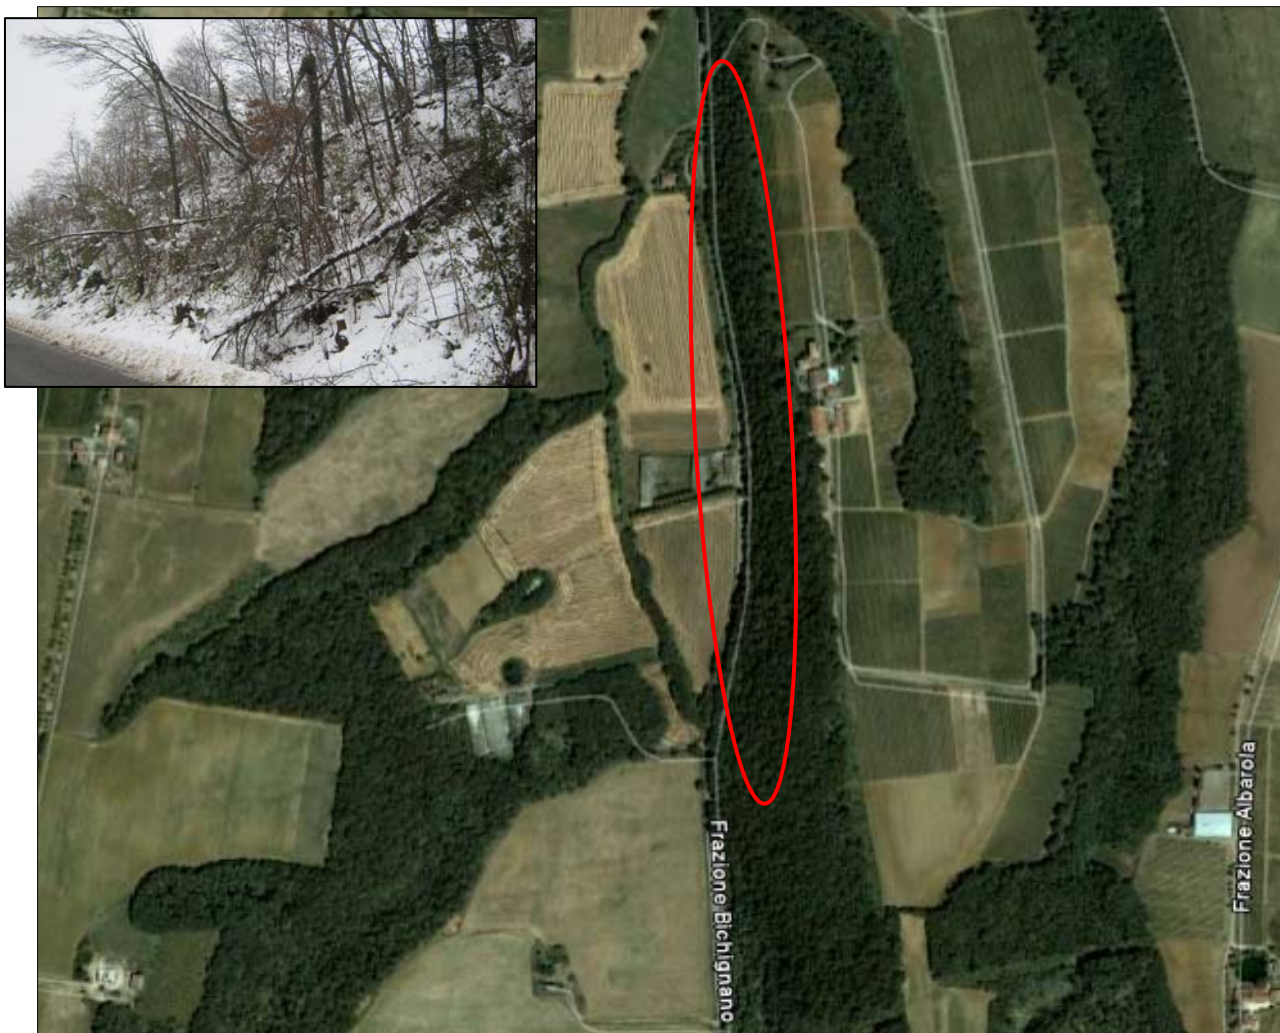
**Foto**

<b>Rischio per:</b>	<input type="checkbox"/> PERSONE <input type="checkbox"/> ANIMALI <input type="checkbox"/> VIABILITÀ <input type="checkbox"/> EDIFICI - STRUTTURE		<b>Codice</b>  <b>Riv_16</b>
<b>Comune</b>	Rivergaro		
<b>Località</b>	La stoppa		
<b>Coordinate UTM</b> (GOOGLE EARTH)	<b>X (est)</b>	549.950	<b>Grado Criticità</b> <input type="checkbox"/> basso <input type="checkbox"/> medio <input type="checkbox"/> alto
	<b>Y (nord)</b>	4.972.420	
<b>Segnalato da:</b>	Ufficio tecnico comunale		
<b>Date ultimi eventi</b>	autunno-inverno circa ogni anno		
<b>Cause</b>	Piogge ed instabilità della scarpata lato strada		
<b>Descrizione</b>	Piccoli smottamenti e frane superficiali in più punti per un tratto di circa 500 m e ribaltamento di alberi verso la strada ed a volte anche sulla linea elettrica lato strada. Problemi alla viabilità		
<b>Scenario</b>	Smottamento con ribaltamento di alcuni alberi sulla strada e sulla linea elettrica lato strada. Interruzione viabilità e rottura cavi elettrici

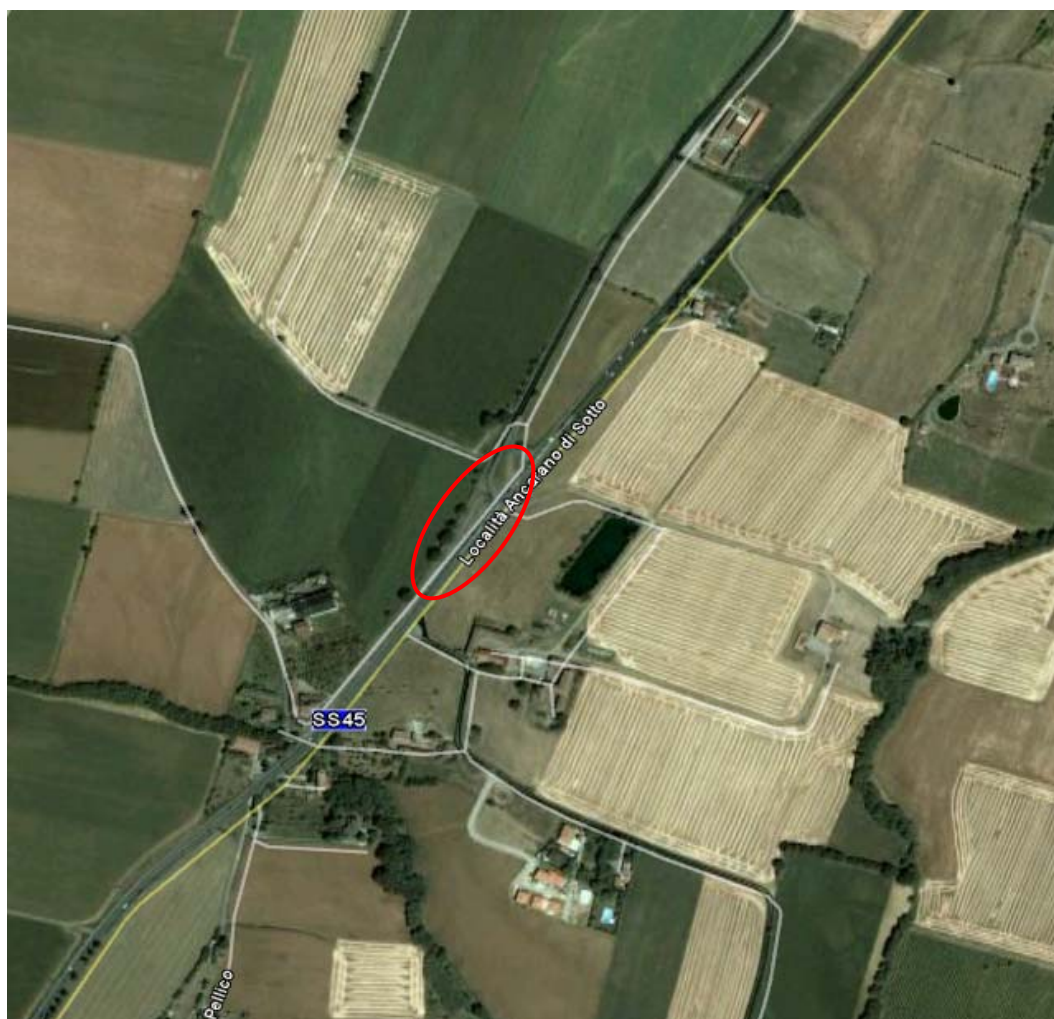
**Foto**

<b>Rischio per:</b>	<input type="checkbox"/> PERSONE <input type="checkbox"/> ANIMALI <input type="checkbox"/> VIABILITÀ <input type="checkbox"/> EDIFICI - STRUTTURE	<b>Codice</b>  <b>Riv_17</b>
<b>Comune</b>	Rivergaro	
<b>Località</b>	SS45 - Ancarano	
<b>Coordinate UTM</b> (GOOGLE EARTH)	<b>X (est)</b> 548.850 <b>Y (nord)</b> 4.975.360	<b>Grado Criticità</b> <input type="checkbox"/> basso <input type="checkbox"/> medio <input type="checkbox"/> alto
<b>Segnalato da:</b>	Ufficio tecnico comunale	
<b>Date ultimi eventi</b>	tutti gli anni	
<b>Cause</b>	Piogge intense	
<b>Descrizione</b>	Accumulo di acqua sulla strada e rischio per la viabilità. Incidenti	
<b>Scenario</b>	Piogge intense causano l'accumulo di acqua sulla strada con incidente stradale

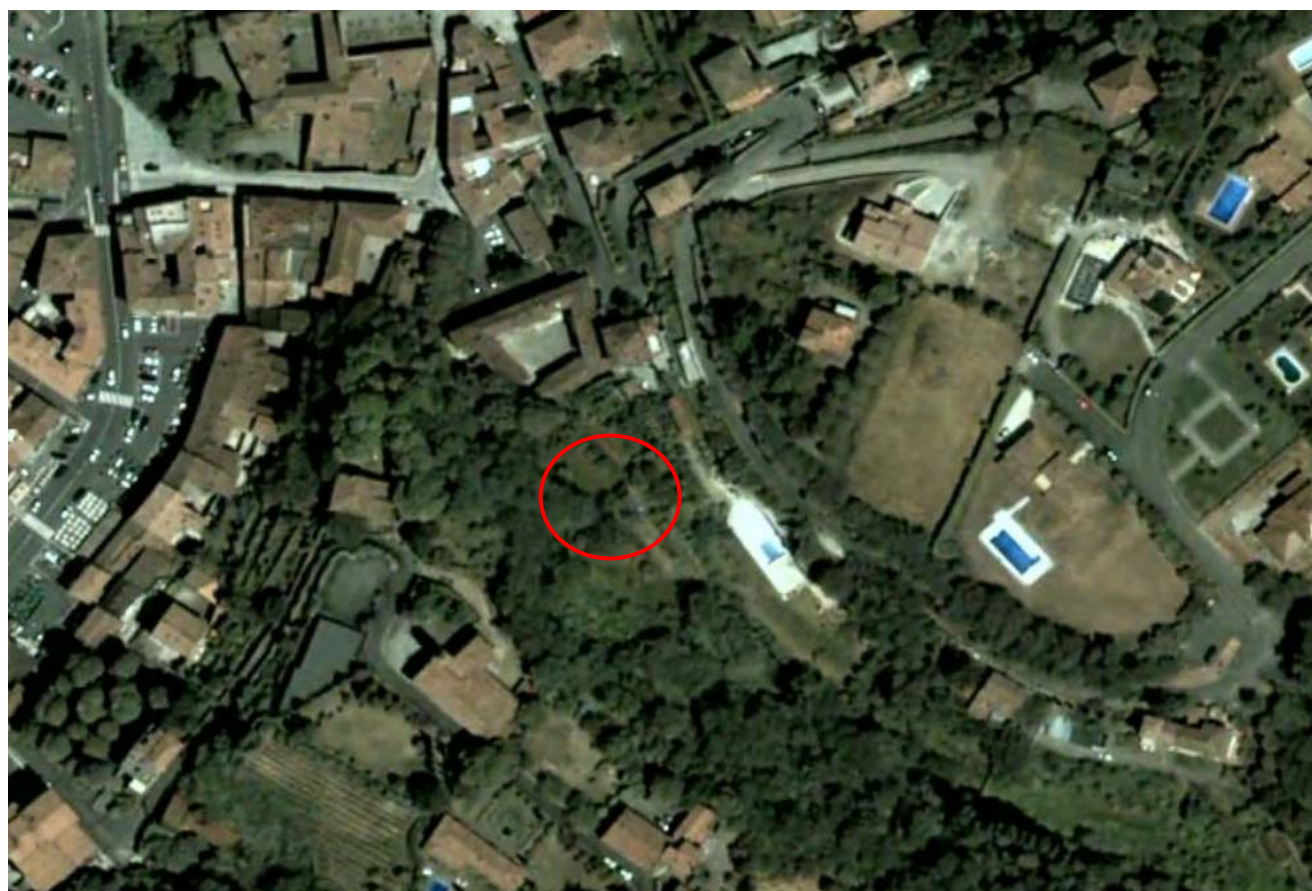
**Foto**

<b>Rischio per:</b>	<input type="checkbox"/> PERSONE <input type="checkbox"/> ANIMALI <input type="checkbox"/> VIABILITÀ <input type="checkbox"/> EDIFICI - STRUTTURE		<b>Codice</b>  <span style="font-size: 2em;">Riv_18</span>
<b>Comune</b>	Rivergaro		
<b>Località</b>	Municipio		
<b>Coordinate UTM</b> <i>(GOOGLE EARTH)</i>	<b>X (est)</b>	547.230	<b>Grado Criticità</b> <input type="checkbox"/> basso <input type="checkbox"/> medio <input checked="" type="checkbox"/> alto
	<b>Y (nord)</b>	4.973.130	
<b>Segnalato da:</b>	Ufficio tecnico comunale - Coordinamento Prot. Civile		
<b>Date ultimi eventi</b>			
<b>Cause</b>	Piogge intense - scarsa officiosità idraulica inizio tratto intubato Rio Vergaro		
<b>Descrizione</b>	L'ostruzione - intasamento del tratto intubato del Rio Vergaro causa tracimazione del Rio Vergaro. Risolto con manutenzione del comune		
<b>Scenario</b>	Piogge intense ed ostruzione - intasamento del tratto intubato del Rio Vergaro causa tracimazione del Rio Vergaro con allagamenti di aree del centro urbano di Rivergaro.

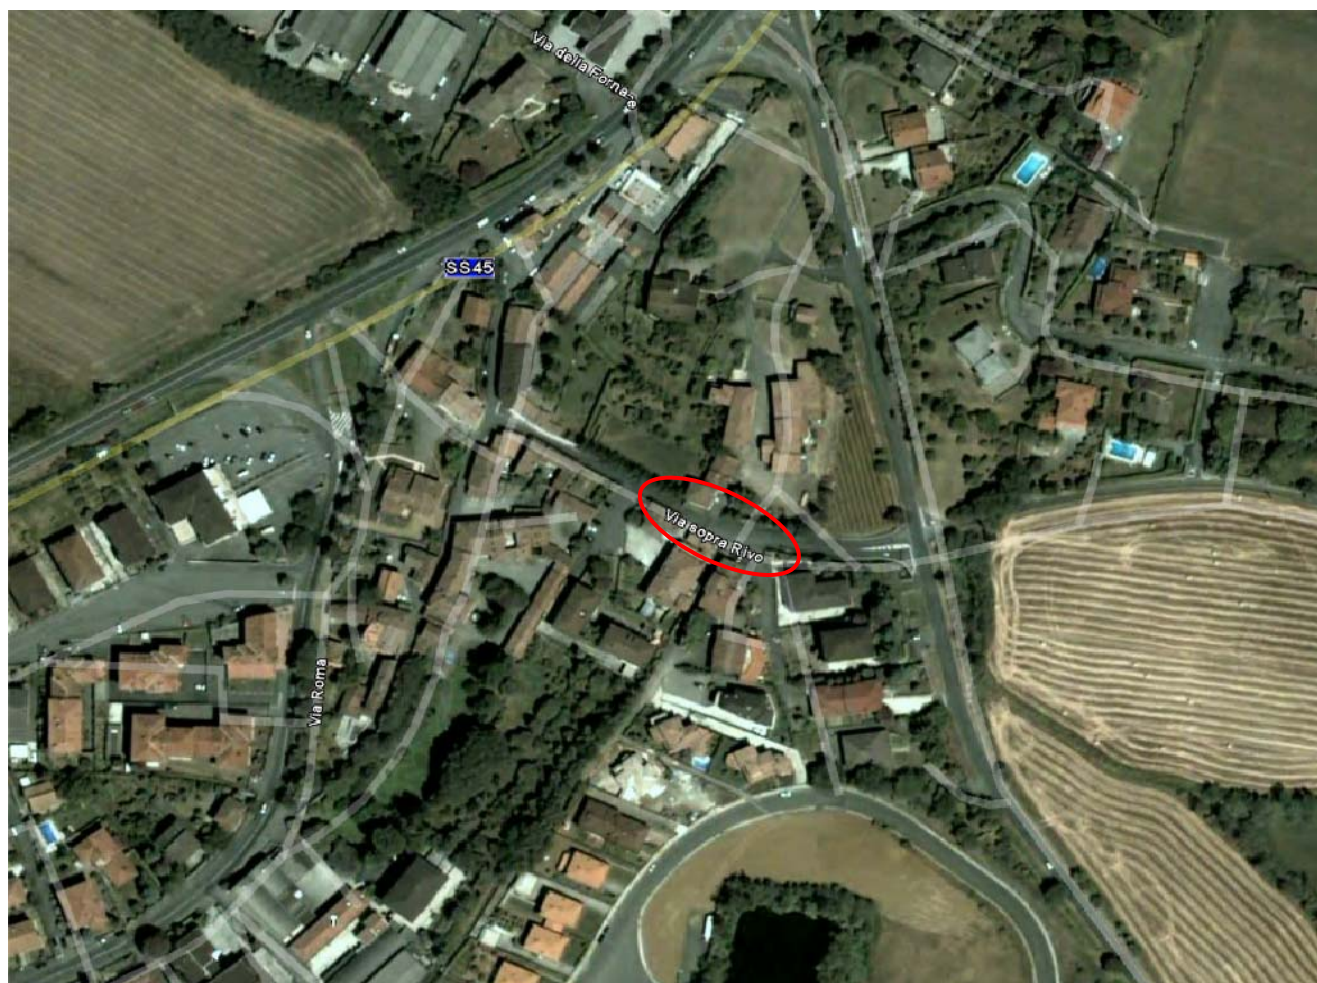
**Foto**

<b>Rischio per:</b>	<input type="checkbox"/> PERSONE <input type="checkbox"/> ANIMALI <input type="checkbox"/> VIABILITÀ <input type="checkbox"/> EDIFICI - STRUTTURE	<b>Codice</b>  <b>Riv_19</b>
<b>Comune</b>	Rivergaro	
<b>Località</b>	via Sopra Rivo	
<b>Coordinate UTM</b> (GOOGLE EARTH)	<b>X (est)</b> 547.770 <b>Y (nord)</b> 4.973.680	<b>Grado Criticità</b> <input type="checkbox"/> basso <input type="checkbox"/> medio <input type="checkbox"/> alto
<b>Segnalato da:</b>	Ufficio tecnico comunale - Coordinamento Prot. Civile	
<b>Date ultimi eventi</b>		
<b>Cause</b>	Piena del Rio Diara - scarsa officiosità idraulica tratto intubato	
<b>Descrizione</b>	La scarsa officiosità idraulica per intasamento/ostruzioni causa rigurgiti d'acqua dai tombini sulla strada con allagamento della strada ed aree limitrofe	
<b>Scenario</b>	Piogge intense ed intasamento/ostruzione del tratto intubato del Rio Diara causano allagamenti per rigurgito con disagi agli abitanti residenti ed alla viabilità
